# 熊本地震

### 被害状況と今後の課題

# 震災報告会「熊本地震を振り返る」記録 「県内ホール被害状況と今後の課題」より

講師:本杉 省三 (日本大学理工学部建築学科 特任教授)

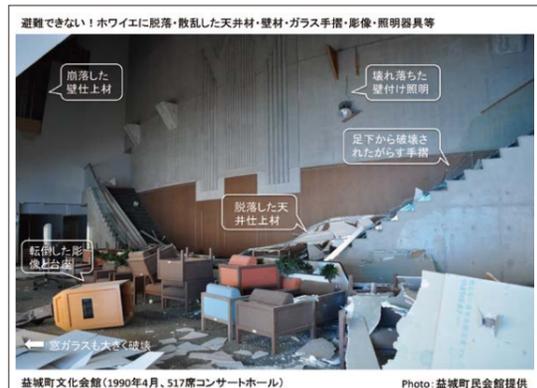
図⑧

では、ここから実際の被害の状況について報告したいと思います。この写真は(図⑧参照)、本日いらしている山口さんの益城町文化会館からお借りした資料です。私が行った時には、既に片付けられた後だったので、この状況を実際目にはしていませんが、今回の地震のすさまじさが露わになっています。天井が落ちていてところ、それから壁が落ちていてところ、照明が落ちていてところ、手すりが落ちていてところ、左下には、ブロンズ像が台付きで吹き飛んでいるという姿。写真にはありませんが、外部に面した窓ガラスが大きく割れている状況でした。

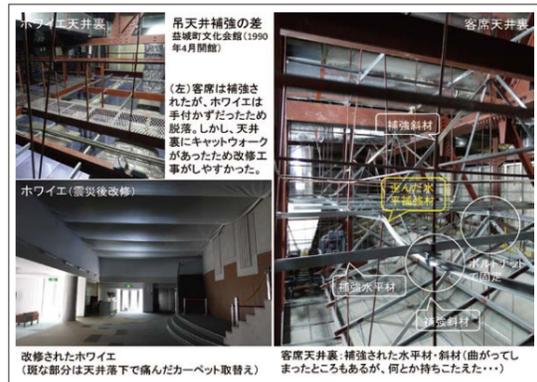
図⑨

このスライド(図⑨参照)の左下が私が見た応急修復後のホワイエです。天井に簡単な繊維質の幕を張って一時的に使えるようにしています。右は、客席の天井裏です。客席の天井裏は水平材とか斜材で斜めに補強してあったので落ちることはありませんでした。しかしながら、左上の写真のようにホワイエ

にはそれがなされていなかったもので、先ほどの写真のようなことになってしまった。ただ、補強が素早くできたのは左上の写真にあるように、キャットウォークという人が歩けるルートがあって、作業がしやすかったからです。そのため、いち早く修復し、このように復旧することができたのです。改訂された今の法律に適合するような、完全な改修は難しいけれど、出来るだけの努力をするのは必要で、それによって助かることを知っておくのは必要だと思います。

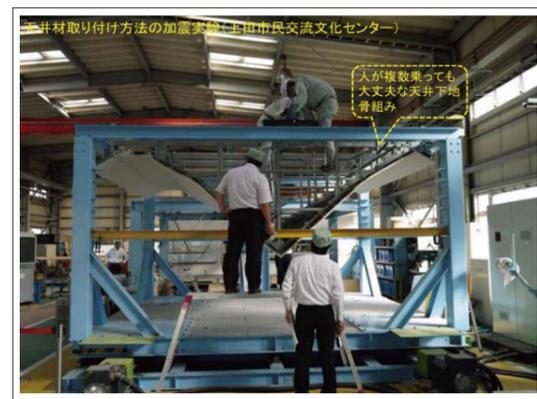
図⑩

実際に、どれくらいの強さがある天井裏の構造が改訂された法規で必要なかと申しますと、特定天井という言い方をしますけれども、この写真(図⑩参照)のように人が乗っても大丈夫なくらいということになります。これは私が関係した文化施設の事例です。工事中に東日本大震災が起こったために、急遽市に天井構造の見直しをお願いした時のものです。追加費用を出してもらい、実験した模様がこれです。天井裏を強度の強い材料で組み立てていないとダメだということです。皆さんの施設がどうなっているかわかりませんが、先ほどの益城町の例を出して申

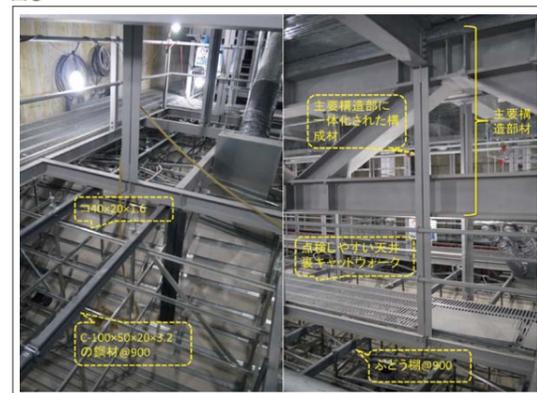
図⑪

し訳ないですが、益城町の事例のように、既存施設でよく使われているような吊天井のやり方は現在の法律の基準に合っていない。このくらいのものが重要です。実験後更に改良を加え、実際に施工された客席天井がこれです(図⑪参照)。主たる構造体から2次的な部材を一体化して組み立てて、建物の揺れと天井の揺れが一緒になるようにする、それが基本的な考え方です。それが吊天井のように、単純に吊っているような構造建物ですと、建物と天井の揺れが違っちゃうんですね。すると、天井の部分と壁の部分が衝突して崩れる。いったん崩れるとスライドするようにして全部が崩れることになってしまうわけです。もちろん、強度があるとはいえ非常に高いところにあるものですから、実際に出来上がった天井裏の部材に足をかけることは致しません。

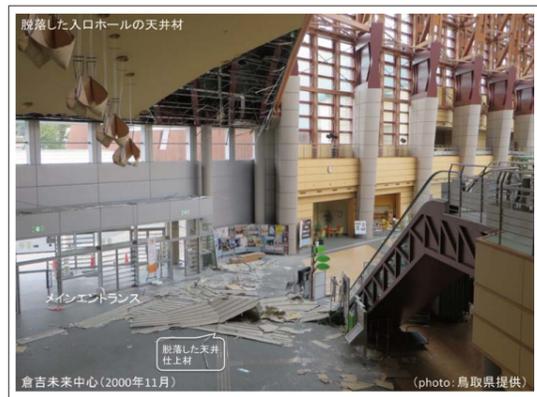
図13

そして、鳥取でもやはり文化施設の天井が落ちています。しかも落ちた天井は、メインエントランスの真上です。これは(図13参照)県の方から頂いた資料で、実に恐ろしいことです。地震が収まったから避難しようと思って、走って避難しようとする途中の入口ホールの天井が落ちています。ホールの客席天井は落ちなかったけれども、大きな吹抜けを持つエントランスホールの天井が落ちた。考えただけでもゾッとします。左上の写真(図14参照)は同じ施設です。鉄筋コンクリート柱の上、鉄骨との取り合いのところで、コンクリートがこのように大きく破壊されています。熊本でもそういう事例がありました。このように異種の構造物が接続しているところでは、力の受け方やそれに伴う動きがアンバランスになるので壊れやすいと言われています。じゃあ、ただそこを強くすればいいというのでもありません。一部を強くしても、今度は他の所があおりを受けて破壊されてしまうことがあるので、丁寧な設計が必要です。右側は、舞台上の吊り物バトンを構成しているカウンターウェイトがガイドレールから外れてしまっているところです。これも大地震時によく見られることで、東日本でも沢山ありました。ひどい場合には、カウンターウェイトそのものが外れて落ちてくるという場合もあるので、コストの問題はありますが、できるだけカウンターウェイトのない巻取式の電動システムへと転換して行くことが必要だと考えています。

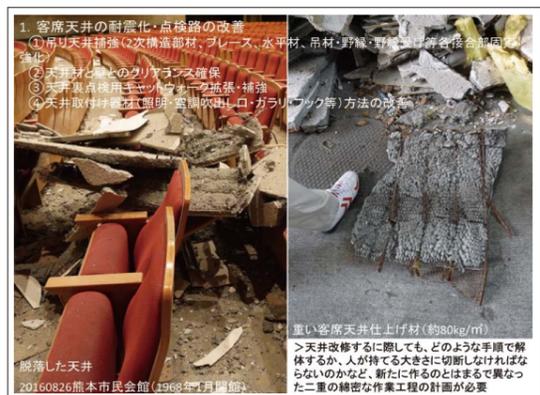
図22

客席に観客がいる場合、そこからまずどう安全な場所に移動するかです。これは(図22参照)市民会館で、非常に大きな天井仕上げ材の脱落がありました。1968年開館ですので、50年近く経っている建物です。屋根を構成する構造材からかなり長い吊材で吊られた天井でした。場合によっては、非常に重大な事故になる可能性があります。これは健軍文化ホールです(図23参照)。健軍文化ホールは、市民会館よりもずっと新しいのですが、やはり天井材が落ちてしまいました。聞いたところによると、本震のときは崩れていなかったけれど、5月ぐらいに行ってみたら壊れていたそうです。地震直

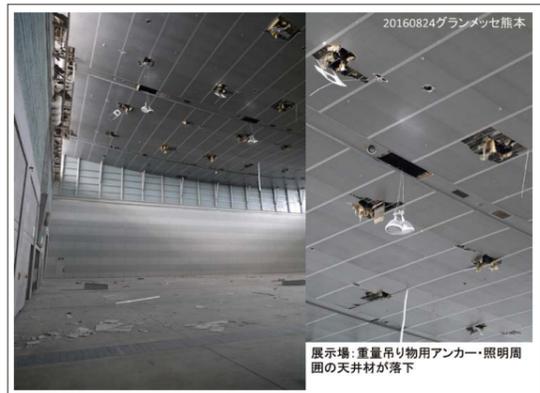
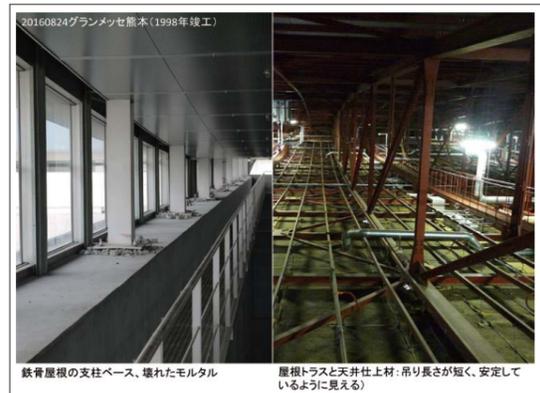
後は大丈夫でも、後になって被害が出てくることもよくあります。東日本大震災でも同様でした。グランメッセ熊本にも言えますが、天井材が取付けられている部分と構造体部分が振動でぶつかり合って天井材や照明器具などを止めている部分が壊れ、落ちてしまうのです。実際に天井裏に行ってみると、構造体と天井仕上げとの隙間がないんです。グランメッセ熊本は、天井仕上げと構造体が比較的一体になって動くようなタイプの建物だと思うんですが、それでも天井の仕上げ材が落下したということは、照明器具にしても吊り器具にしても、取り付けの方法を注意深く考えないといけないということです(図24~25参照)。

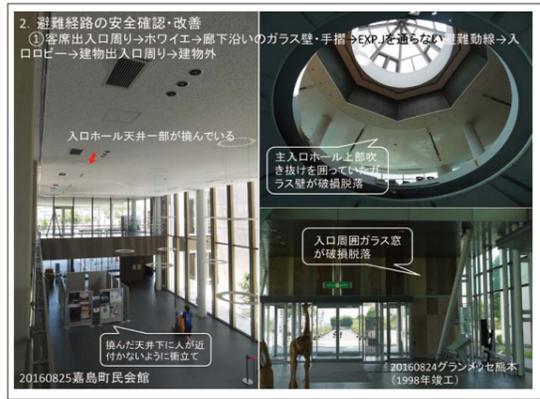
図26

左側(図26参照)は嘉島町の町民会館のエントランスホールです。一見すると何もなさそうに見えるんですが、天井の一部分が明らかにたわんでいます。天井仕上げ材の金具が外れている状況が想像できますが、我々が行ったときは、天井の点検口が容易にアクセスできる場所になって、簡単にはのぞけませんでした。このため、天井の下を回って、そこに人が近づけないようにしています。普段、点検口の位置を気にする人はいないかも知れませんが、とても大事ですね。

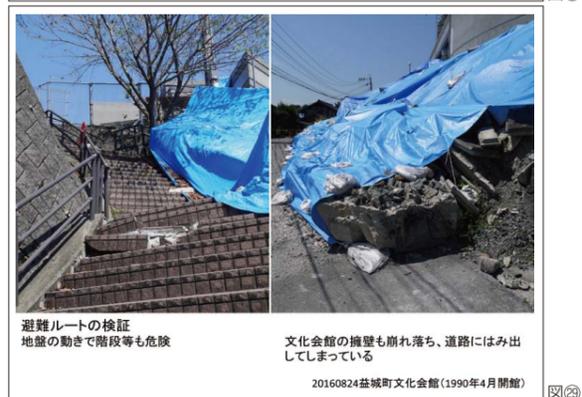
図㉒

外に出たからといって安心できません。傾斜地では崖崩れによって道路が塞がれてしまう心配もあります。逃げるルートの安全性が確保されていなければ、避難自体が危険にさらされます。これは(図㉒参照)益城町文化会館ですが、建物は固い地盤の上に立っています。建物自身は壊れにくいのですが、建物から一步外に出ると、基礎がありません。一般的な外構では、地面の表面をアスファルトやコンクリートで覆っているだけですから、地盤がずれば、すぐに表面に現れます。段差が出来たり、溝が出来たりは、建物外ではよくあることなのです。どこに逃げるのが安全かというのは、本当に難しい。施設を新しく作る場合には、避難のルートになる入り口の地盤をしっかりと固めることができますが、既存の場合にはそれを確かめながら確保するしかありません。

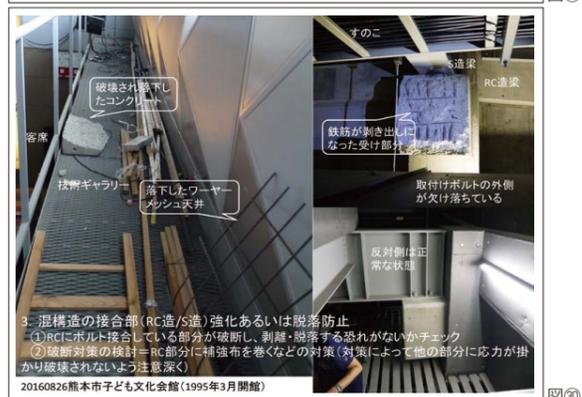
図㉓

倉吉の例にありましたように、鉄筋コンクリート構造部分と鉄骨構造部分とが繋ぎ合わさっている部分の問題です。スライド(図㉓参照)は、鉄筋コンクリートの柱と鉄骨の梁が接合している部分で、そのために鉄筋コンクリート柱に梁を受けるあごが突き出ている、そのあごの先端箇所のコンクリートが欠け落ちてしまった事例です。右上の縦に細く黒っぽ

く見えるのが鉄筋コンクリートの鉄筋部分で、それより端部の一部が落ちてしまっているところ。右下が正常な状態です。落ちたコンクリート片が技術ギャラリーに転がっているのが左の写真です。技術ギャラリーがあり、手摺りに当たってここからは落ちませんが、場合によっては、客席まで落ちて行きかねないという状況です(図㉘参照)。

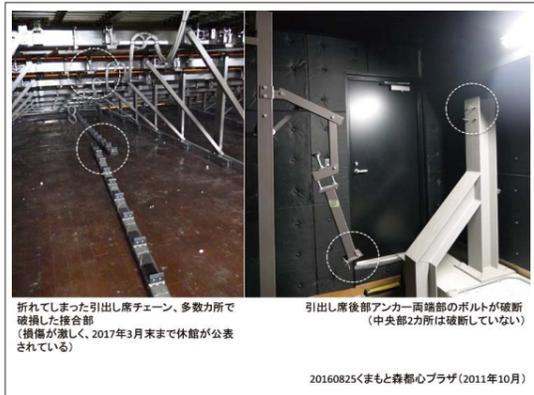
図③⑦ 20160825くまもと森都心プラザ(2011年10月)

引き出し移動席(ロールバックチェア)の被害が多かったことも驚きでした(図③⑥~③⑧参照)。こうして舞台から客席を見ても、表向きはよく分からないのですが、裏側(客席下)に入ってみると、右の写真中のまるで囲んだ所同士がくっついてないといけないのに、ボルトが破断してちぎれてしまっていた。これには驚きました。(図③⑦参照)左側の写真では、繋がっていたものが切れてしまった。これは東日本大震災ではあまり見られなかった被害事例でした。あれから随分時間が経ちましたが、ようやく現在修復しているそうです。

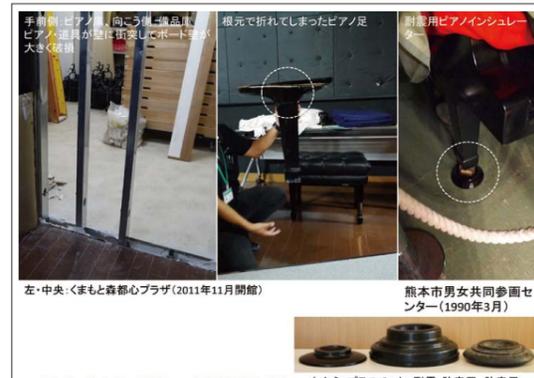
図③⑨ 左:中央:くまもと森都心プラザ(2011年11月開館) 右:熊本市男女共同参画センター(1990年3月)

ピアノの足が折れてしまったり破損した事例も複数見ました。足が折れただけではなく、ピアノが移動して、壁を破ってしまった事例、(図③⑨参照)左がそれです。私たちが行った時には、このように間仕切りのボードをかなり取外してしまっていました。男女共同参画センターに伺った時には写真右のようなピアノ足用のインシュレーターを入れていたので、ここでは大丈夫だったそうです。これがどんなところでも有効かどうかは私にはわかりませんが、こういうものがあることは知っておいた方が良いでしょう。
