# 熊本地震

### 被害状況と今後の課題

# 震災報告会「熊本地震を振り返る」記録 「県内ホール被害状況と今後の課題」より

講師:本杉 省三 (日本大学理工学部建築学科 特任教授)

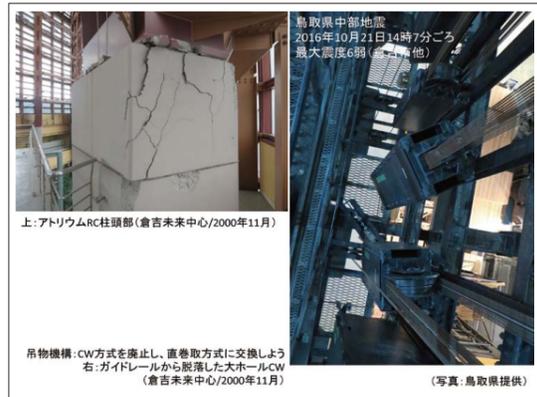
図14

そして、鳥取でもやはり文化施設の天井が落ちています。しかも落ちた天井は、メインエントランスの真上です。これは(図13参照)県の方から頂いた資料で、実に恐ろしいことです。地震が収まったから避難しようと思って、走って避難しようとする途中の入口ホールの天井が落ちています。ホールの客席天井は落ちなかったけれども、大きな吹抜けを持つエントランスホールの天井が落ちた。考えただけでもゾッとします。左上の写真(図14参照)は同じ施設です。鉄筋コンクリート柱の上、鉄骨との取り合いのところで、コンクリートがこのように大きく破壊されています。熊本でもそういう事例がありました。このように異種の構造物が接続しているところでは、力の受け方やそれに伴う動きがアンバランスになるので壊れやすいと言われています。じゃあ、ただそこを強くすればいいというのでもありません。一部を強くしても、今度は他の所があおりを受けて破壊されてしまうことがあるので、丁寧な設計が必要です。右側は、舞台上の吊り物バトンを構成しているカウンターウェイトがガイドレールから外れてしまっているところです。これも大地震時によく見られることで、東日本でも沢山ありました。ひどい場合には、カウンターウェイトそのものが外れて落ちてくるという場合もあるので、コストの問題はありますが、できるだけカウンターウェイトのない巻取式の電動システムへと転換して行くことが必要だと考えています。

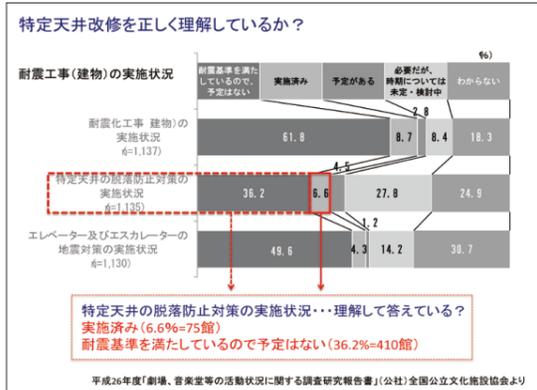
図17

これは(図17参照)、「特定天井」の問題を正しく理解しているかどうかを、私が疑問に思った資料です。特定天井という名前は、今は大分知れ渡ってきていると思います。全国公立文化施設協会が2年前に行った調査に私も関わりましたが、「特定天井の脱落防止対策はどれくらい実施していますか?」という設問に、36%以上の人が「耐震基準を満たしているから対策の予定はない」と回答されました。実は、こんなに高い確率で耐震基準を満たしている特定天井を持っているホールはありません。ところが、回答された方は、建物全体の耐震化と特定天井の耐震化の違いを正しく理解されていなくて、おそらく誤解されたのだと思います。誤解していなければ、こんなに高い数字は出て来るはずがない。この集計結果を見て、私は『特定天井が正しく理解されていない』ことを痛感しました。現在は、当時よりも理解されていると思いますけれど、とにかくその時点ではこうした認識でした。

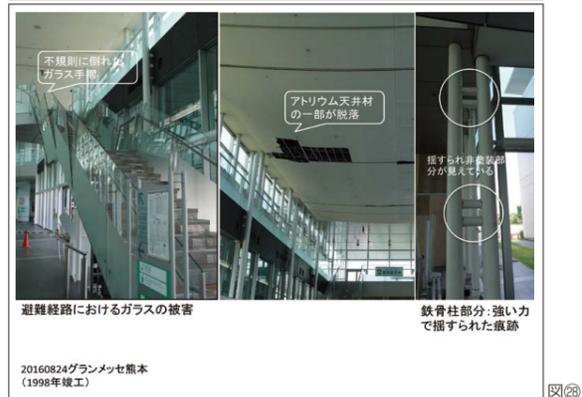
図㉑

グランメッセ熊本は、出入口周辺、レストラン部分のガラスが落ちてしまっていました。主入口吹抜け部分で、こうした大きなガラスが脱落すると大惨事に繋がりがねません。右の写真(図⑳参照)は嘉島町民会館2階の会議室です。畳ほどの大きなガラス一枚がそっくりそのまま枠から外れてパタンと室内側に倒れていました。フワッと倒れたために割れず、そのまま床にあったそうです。こんな現場は、これまで見たことがありませんでした。こんなこともあるんだと、大変驚きました。グランメッセ熊本のアトリウム内にある1-2階を結ぶ鉄骨の階段に取付けられたガラスの手すり被害にも驚きました(図㉑参照)。こうした避難経路に使われそうなルート上に位置しているところで被害を受けてしまうのは重大です。
